## **Starkregen-Ereignis: Deich des Rapphofs Mühlenbachs überschwemmt**

#### **Deich ist stabil - Bürger\*innen werden gebeten, Absperrung zu respektieren**

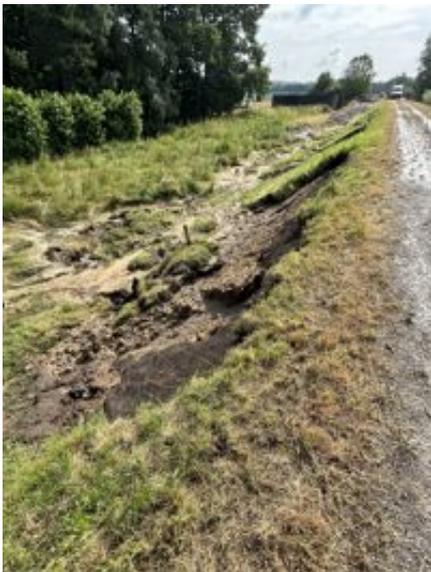
Das Wasser floss über den Deich in die angrenzenden Felder. Personen oder Gebäude kamen nicht zu Schaden. Durch die Überströmung wurden rund 20 Zentimeter des Oberbodens auf der Landseite des Deiches abgetragen. Der Unterbau des Deiches ist nicht betroffen und ist stabil. Der Lippeverband hat den Fuß- und Radweg auf den Deich aus Sicherheitsgründen gesperrt. Leider musste der Wasserwirtschaftsverband feststellen, dass einige Personen diese Absperrung nicht nur ignorieren, sondern sogar entfernen. Dies führt zur Gefährdung von Dritten. Der Lippeverband bittet daher dringend darum, die Absperrungen einzuhalten.

*Foto oben rechts: Durch die Überströmung ist Oberboden abgetragen worden - der Deich ist stabil*

Der Pegel des Rapphofs Mühlenbach liegt am Montagmorgen bei 80 Zentimetern. Der Lippeverband ist vor Ort und prüft zurzeit die weiteren Maßnahmen. Gefahr für die Bevölkerung besteht nicht.
